# Rapport d'audit Wi-Fi et réseau domestique

Maison - 18 rue de la Ballastière - Montesson | Mai 2026

Objet : diagnostic technique documenté de l'installation actuelle, mesures complémentaires, et préparation des scénarios d'amélioration.

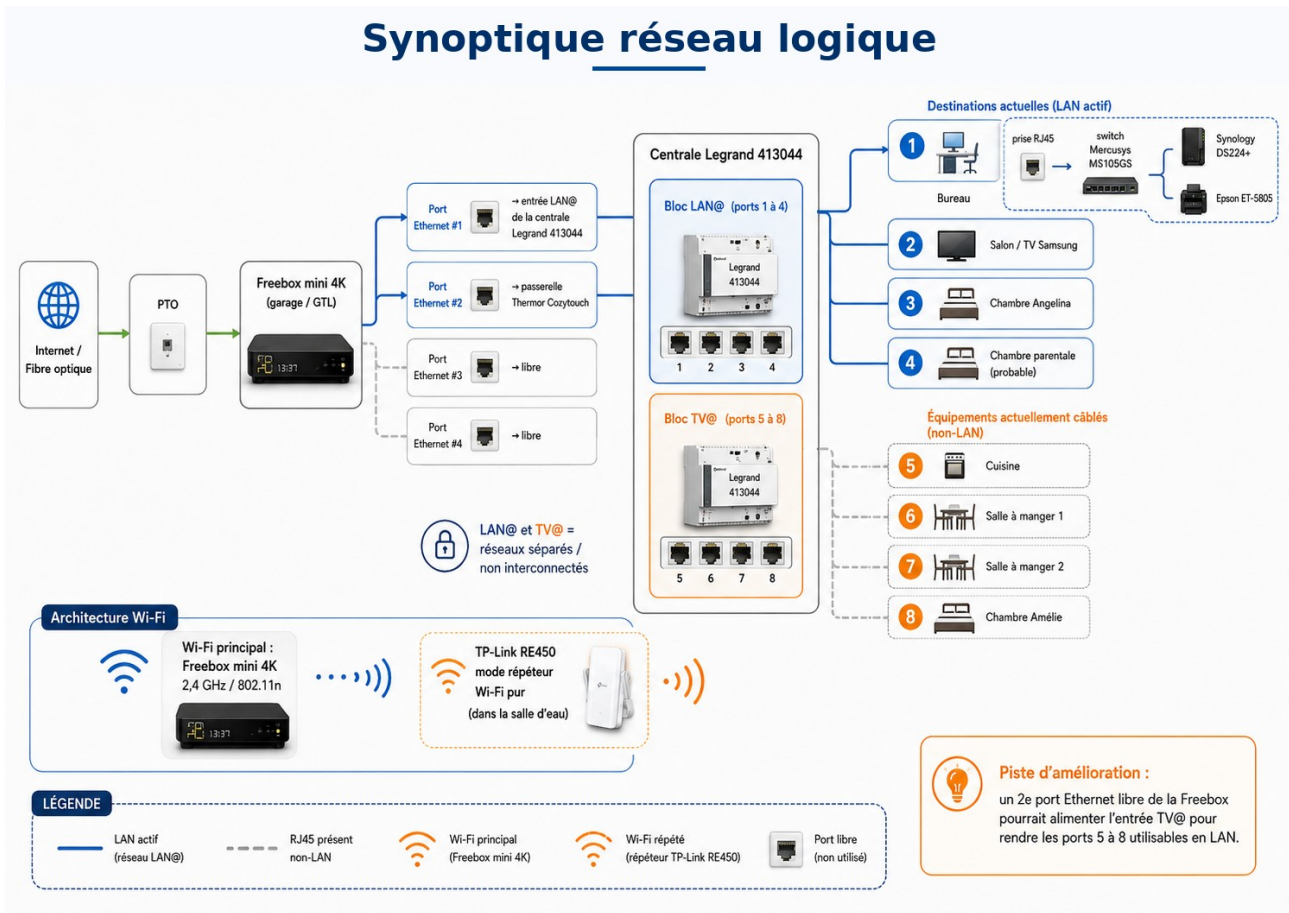
La centrale Legrand 413044 est une centrale Triple Play Gigabit 8 sorties. Elle se comporte cependant comme deux blocs séparés : l'entrée LAN@ alimente les ports 1 à 4, tandis que l'entrée TV@ alimente

les ports 5 à 8. Les deux blocs ne sont pas interconnectés en interne. Dans l'installation actuelle, seul le bloc LAN@ est utilisé pour le LAN maison.

Figure 2 - Synoptique logique : Freebox, centrale Legrand 413044, ports LAN@/TV@ et destinations RJ45.

La centrale Legrand 413044 dispose de deux blocs Ethernet Gigabit séparés : LAN@ pour les ports 1 à 4 et TV@ pour les ports 5 à 8. Aujourd'hui, seul LAN@ est alimenté par la Freebox. Alimenter l'entrée TV@ avec un port Ethernet libre de la Freebox permettrait potentiellement de rendre les prises cuisine, salle à manger et chambre Amélie utilisables en LAN.

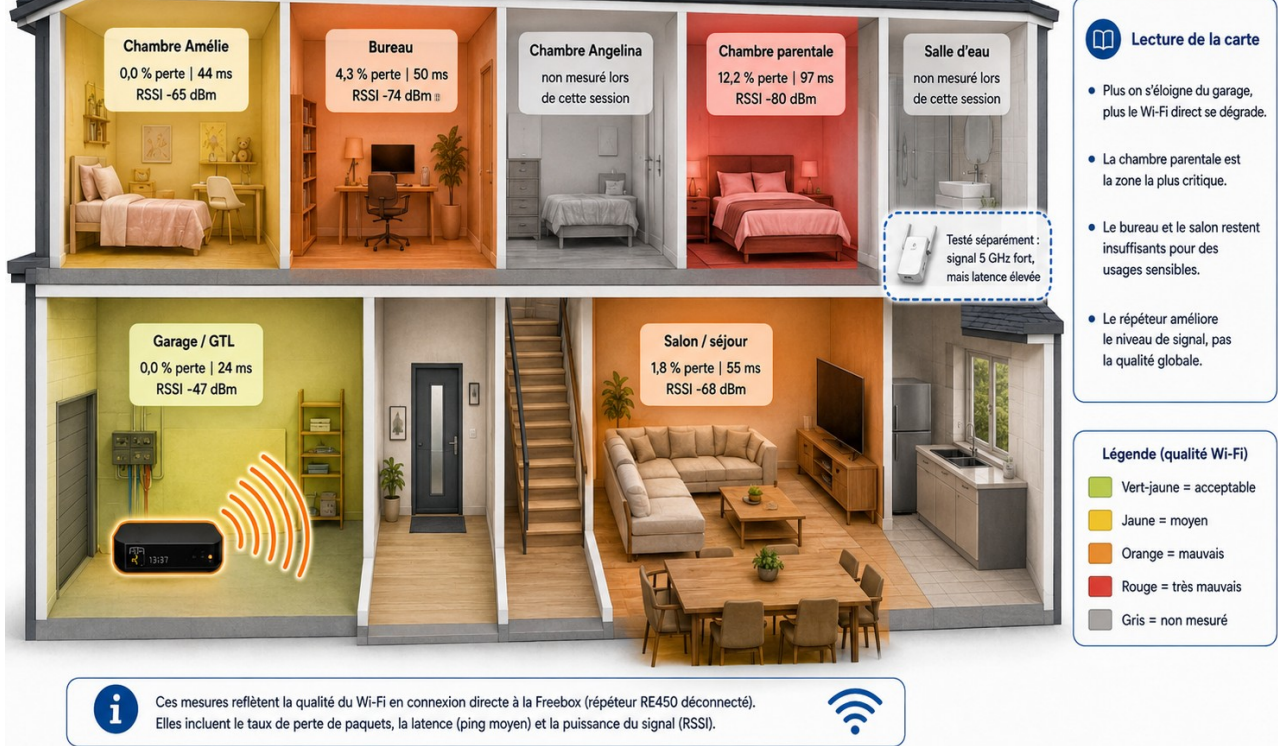
Zone	RSSI	PHY	Perte	Ping moyen	Ping max	Appréciation
Garage (près Freebox)	-47 dBm	144 Mbit/s	0,0 %	24,3 ms	123,7 ms	Moyen
Chambre Amélie	-65 dBm	86 Mbit/s	0,0 %	44,0 ms	173,4 ms	Moyen
Salon / séjour	-68 dBm	43 Mbit/s	1,8 %	55,5 ms	339,6 ms	Mauvais
Bureau	-74 dBm	28 Mbit/s	4,3 %	49,7 ms	223,8 ms	Mauvais
Chambre Angelina	-74 dBm	14 Mbit/s	0,0 %	30,6 ms	166,8 ms	Fragile
Chambre parentale	-80 dBm	6 Mbit/s	12,2 %	96,9 ms	644,9 ms	Très mauvais

Figure 3 - Cartographie de qualité Wi-Fi directe Freebox, TP-Link RE450 débranché. La chambre Angelina est intégrée au tableau de synthèse.

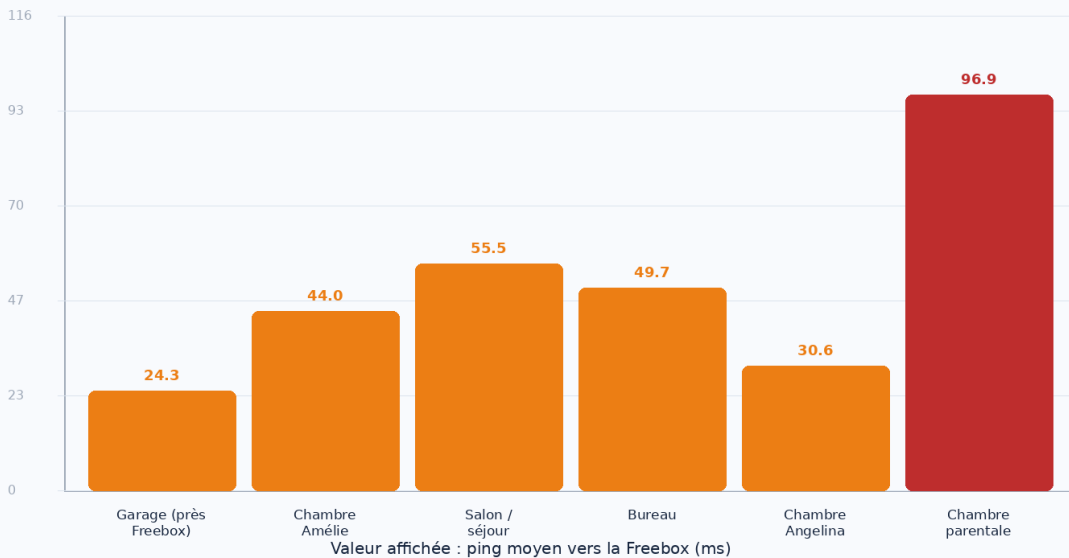
Figure 4 - Visualisation de la latence moyenne en Wi-Fi direct Freebox.

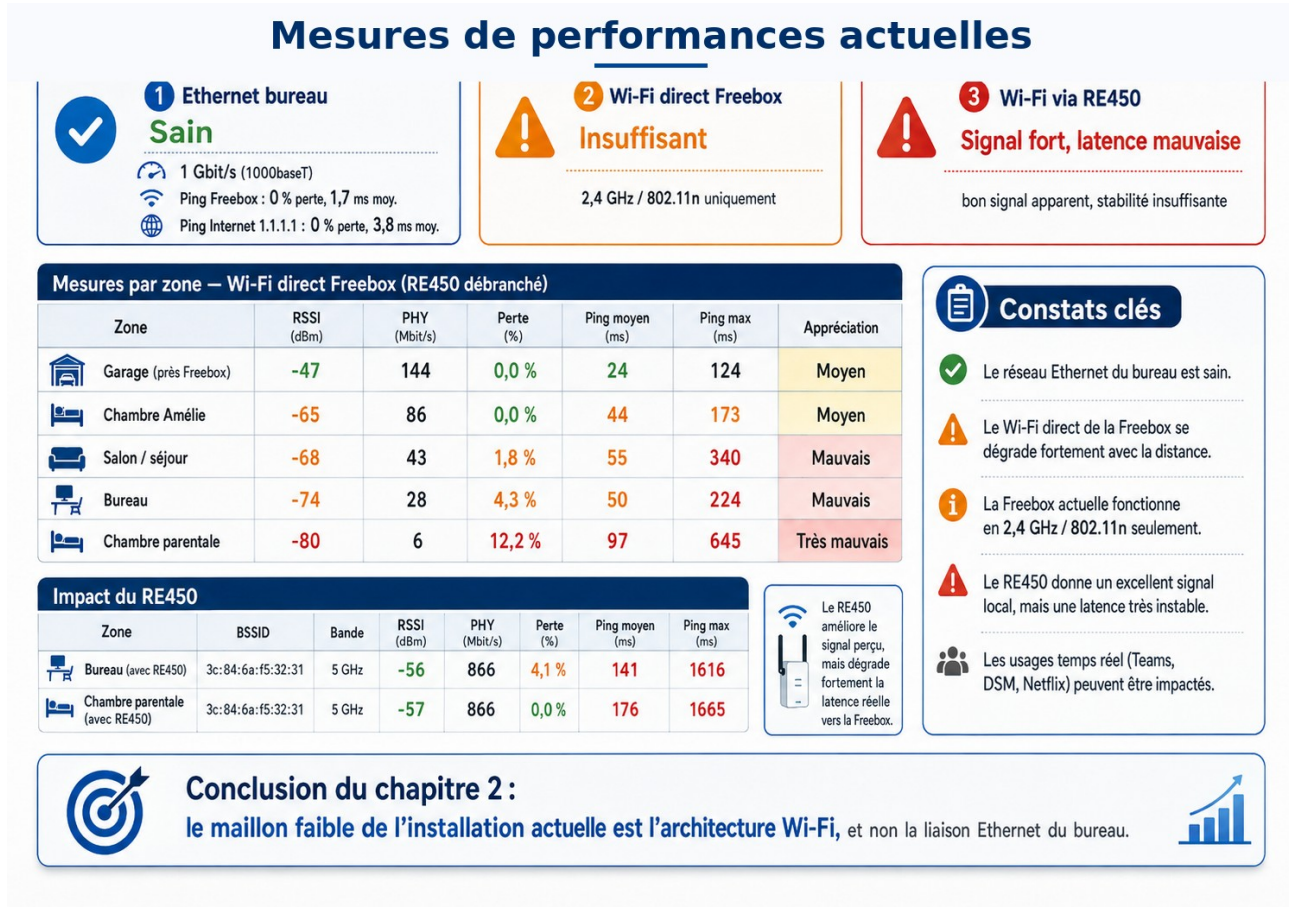
Zone	Mode	RSSI	PHY	Perte	Ping moyen	Ping max
Bureau	Répéteur pur	-56 dBm	866 Mbit/s	4,1 %	140,7 ms	1615,8 ms
Chambre parentale	Répéteur pur	-57 dBm	866 Mbit/s	0,0 %	175,8 ms	1664,7 ms

Le TP-Link RE450 fournit un bon signal apparent côté terminal, mais le chemin complet vers la Freebox reste très instable. Ce comportement s'explique par le lien de retour Wi-Fi entre le TP-Link RE450 et la Freebox, dépendant du 2,4 GHz de la Freebox.

Figure 5 - Tableau de bord initial des mesures de performance.

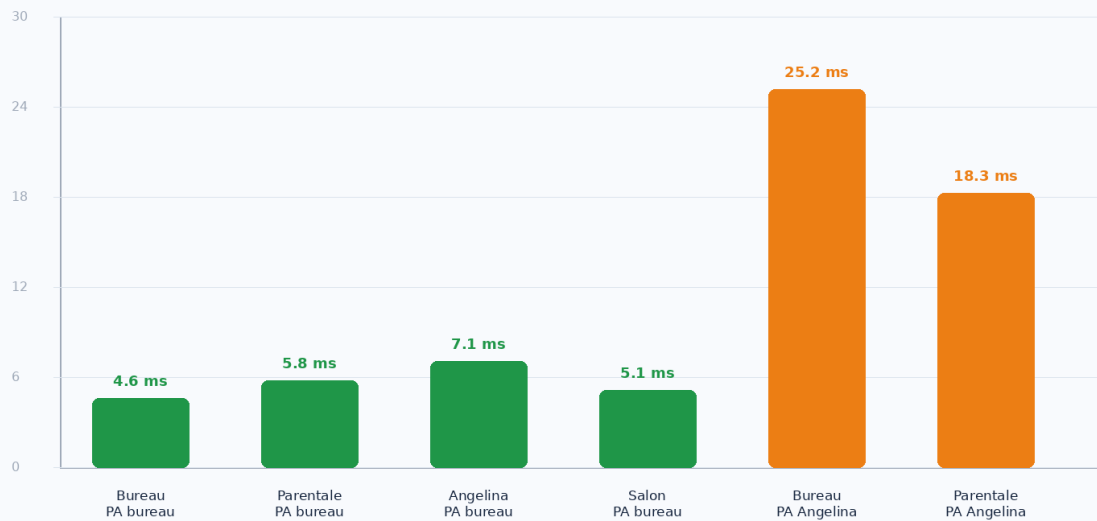
Emplacement TP-Link RE450	Lieu MacBook	RSSI	PHY	Perte	Ping moyen	Ping max
Bureau	Bureau	-40 dBm	866 Mbit/s	0,0 %	4,6 ms	7,9 ms
Bureau	Chambre parentale	-53 dBm	156 Mbit/s	0,0 %	5,8 ms	104,9 ms
Bureau	Chambre Angelina	-63 dBm	117 Mbit/s	0,0 %	7,1 ms	98,5 ms
Bureau	Salon / séjour	-67 dBm	115 Mbit/s	0,0 %	5,1 ms	56,3 ms
Chambre Angelina	Bureau	-70 dBm	130 Mbit/s	0,0 %	25,2 ms	207,3 ms
Chambre Angelina	Chambre parentale	-59 dBm	130 Mbit/s	0,0 %	18,3 ms	181,6 ms

Lecture : le bureau est l'emplacement de point d'accès le plus équilibré parmi les positions testées.

Figure 6 - Comparaison du TP-Link RE450 en point d'accès filaire selon l'emplacement testé.

Le scénario immédiat consiste à conserver le TP-Link RE450 en mode Point d'accès, raccordé en Ethernet au switch Mercusys du bureau. Cette configuration a été testée et validée : elle transforme le TP-Link RE450 d'un répéteur instable en point d'accès Wi-Fi 5 GHz exploitable.

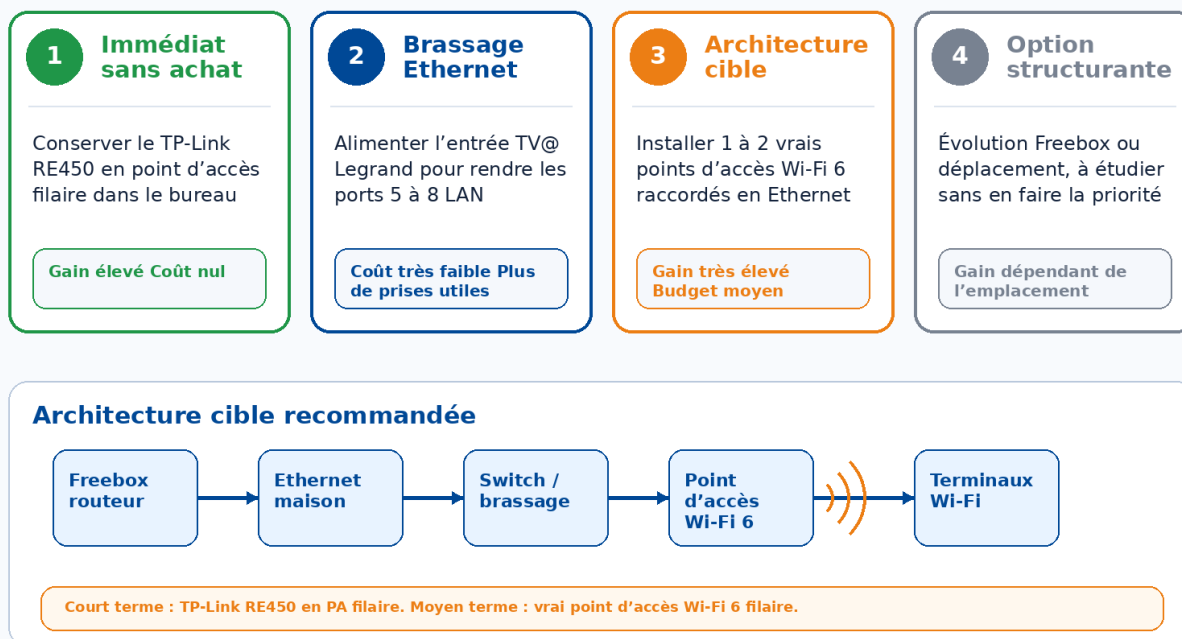
Figure 7 - Recommandations hiérarchisées et architecture cible proposée.

Priorité	Recommandation	Justification
1 - Immédiat	Conserver le TP-Link RE450 en mode point d'accès filaire dans le bureau.	Correctif validé par mesure, coût nul, forte baisse de latence.
2 - Court terme	Alimenter l'entrée TV@ de la centrale Legrand par un port Ethernet libre de la Freebox.	Rendre utilisables les ports 5 à 8 et augmenter les emplacements filaires possibles.
3 - Moyen terme	Installer 1 à 2 vrais points d'accès Wi-Fi 6 filaires.	Architecture durable, meilleure stabilité, meilleure capacité et roaming plus cohérent.
4 - Optionnel	Étudier l'évolution de la Freebox, sans en faire la solution unique.	Une box récente aide, mais ne remplace pas une bonne implantation des points Wi-Fi.
